| 様式-2(急) 土砂災害警戒区域・土砂災害特別警戒区域 区域図 | 土砂災害防止法施行令第二条の基準に該当する区域 | | | 自然現象の種類 | 急傾斜地の崩壊 | 箇所番号 | I-403.004(0674) |
| | 土砂等の堆積の高さが3mを超える区域 | それ以外の区域 | 1:2,500 | 告示年月日 | 平成23年2月22日 | 所在地 | ナガオカシヨイタマチモトヨイタトッキンボウ 長岡市与板町本与板兜布堂 |

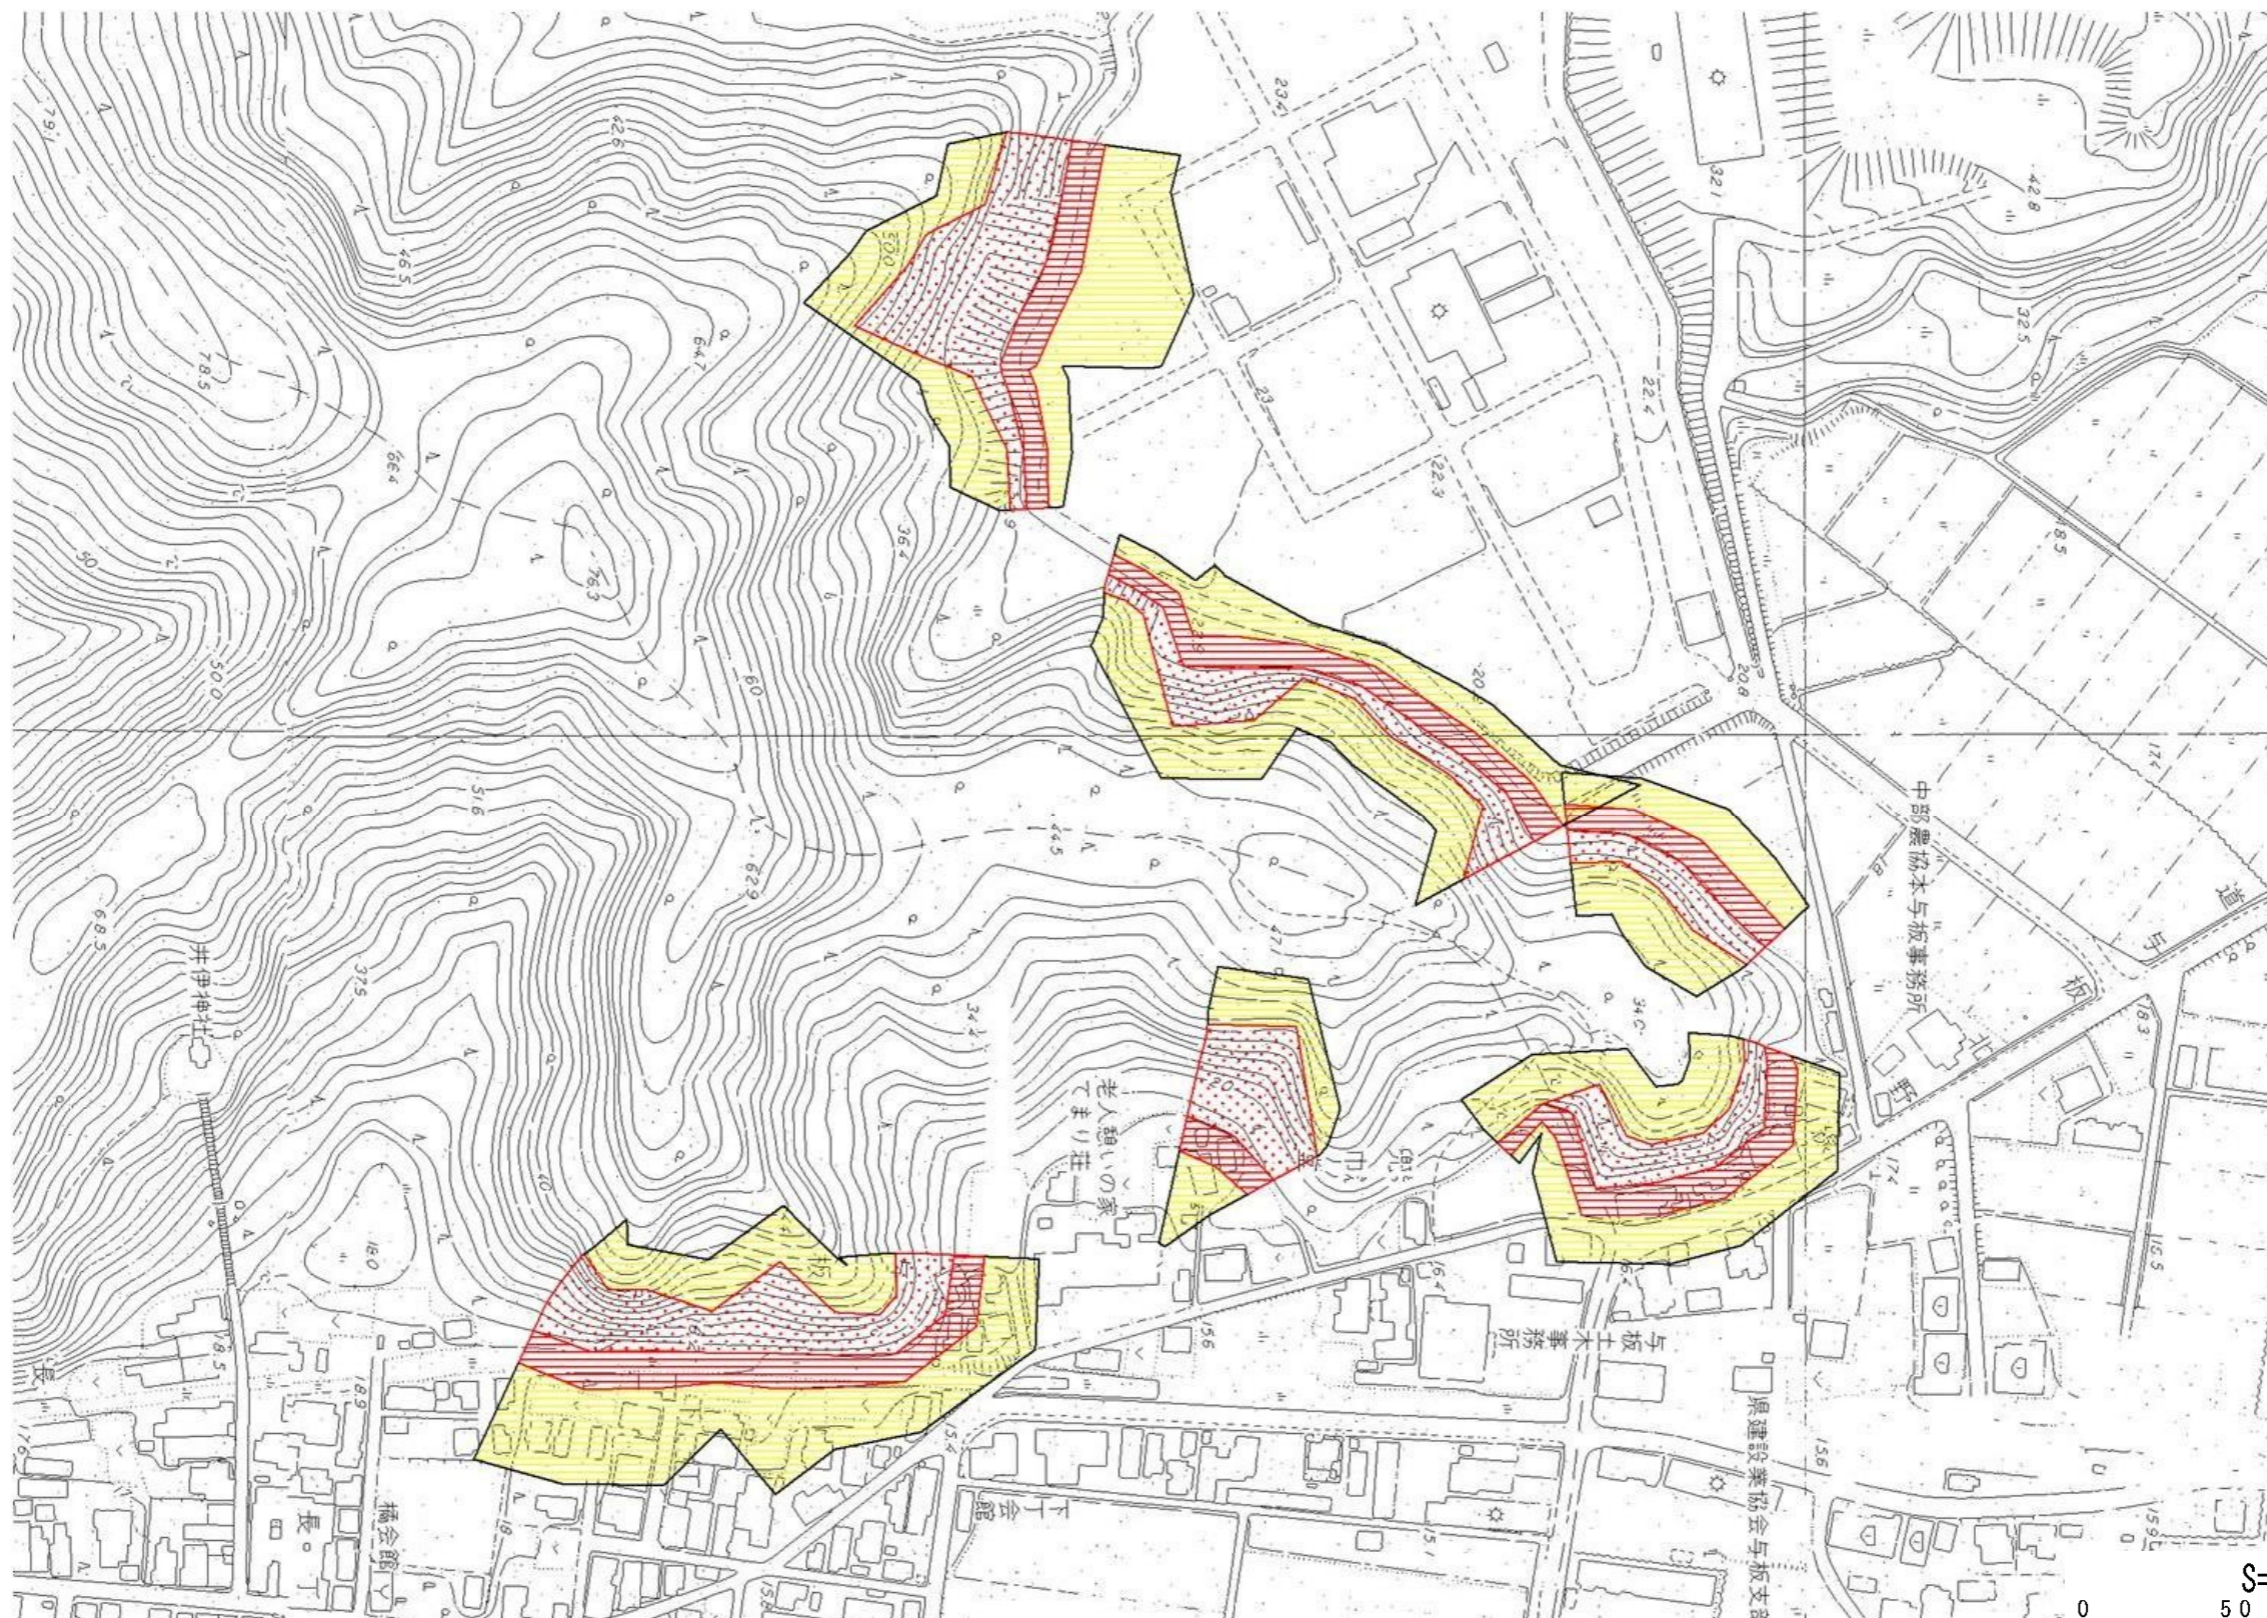
| | 急傾斜地斜面内の区域 | 土砂災害防止法施行令第三条の基準に該当する区域 土砂等の(移動)高さが1m以下の場合、土砂等の移動による力が100kN/m ² を超える区域 | | 縮尺 | 告示番号 | 新潟県告示第188, 189号 | 箇所名 |
